# ETUDE DE FAISABILITE DE LA BUMP TEST POUR L'ÉVALUATION DE DEGRADATION DU BÉTON

## FEASIBILITY OF THE BUMP TEST FOR THE EVALUATION OF CONCRETE DEGRADATION

**2.2.3 Site d'expérimentation :** Le lycée catholique de Vatomandry (Coordonnées : 19° 19' 51" sud, 48° 58' 41" est) au bord de l'Océan Indien, a été créé en 1939 et se situe à 185km de la ville de Toamasina. Il se trouve dans la région Antsinana de la grande île de Madagascar, dont la température moyenne annuelle est de 20°C et l'humidité relative moyenne pendant toute l'année est de 89%. L'atmosphère marine est très agressive. D'où le choix stratégique du site d'investigation.

Un bâtiment du lycée a fait l'objet de cette étude. Des poutres en béton de dimension 0.33X0.33X4m<sup>3</sup> ont été caractérisés par la méthode « Bump test » et puis afin scannés par une caméra thermographie infrarouge passive.

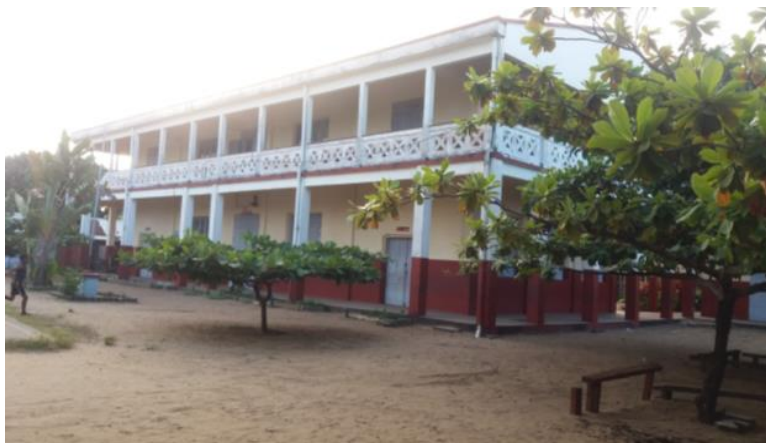
Dans la séance d'investigation les mesures ont été prises sur les différents côtés des poutres en béton armé. Les différentes poutres étudiées constituent les poteaux inférieurs qui supportent le balcon du bâtiment de la figure 1 ci-dessous.

**Figure 1 :** Site expérimental du Lycée Catholique de Vatomandry.

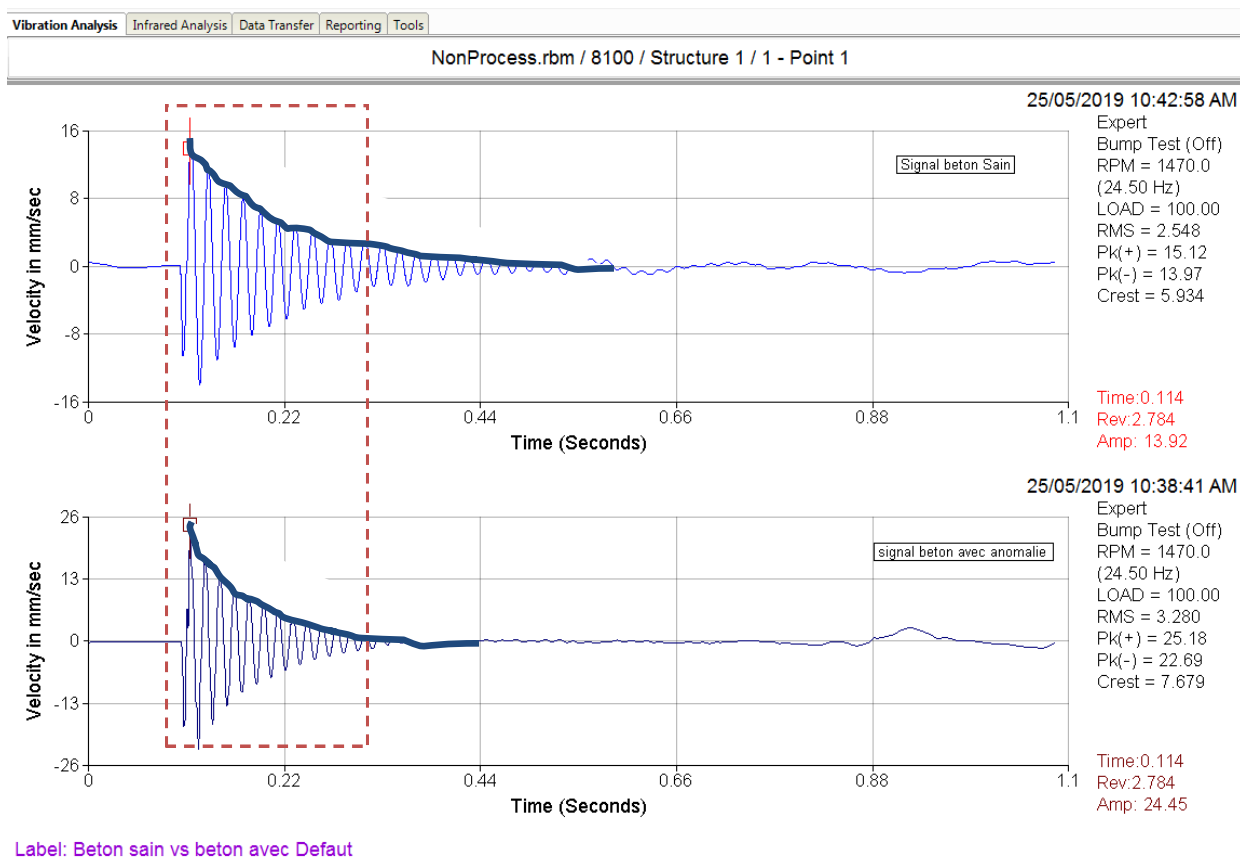
**3.1. Analyse du signal temporel et spectre de la vibration après Impact mécanique :** Synthétisons nos observations : nous avons effectué des mesures de vibration (Bump Test) sur 16 poutres du bâtiment. On observe d'abord, certains exemples des courbes d'évolution temporelle des réponses impulsionnelles (fig. 2)

**Figure 2 :** Signaux temporels.

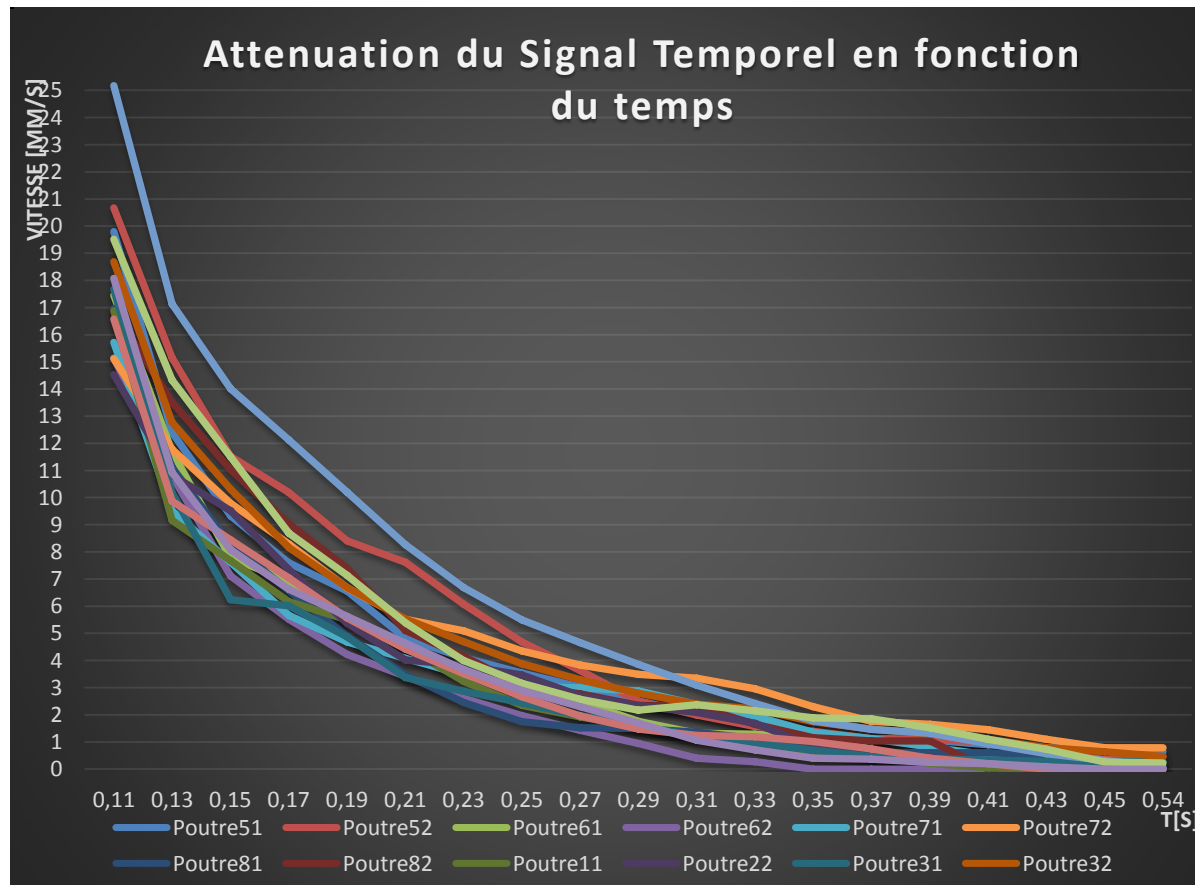
Avec les signaux temporels nous avons constaté que le signal s'atténue avec le cycle d'endommagement de la poutre en béton armé (fig.3). Plus l'état de la poutre se dégrade plus l'atténuation du signal temporel sera remarquable et nous remarquons aussi que les différents endommagements engendrent une diminution du temps de vibration. Et ces résultats ont déjà été affirmés par Andrés BOLISARIO [10] lors de son étude sur le comportement dynamique de la structure.

**Figure 3.** Evolutions de l'atténuation du signal temporel avec l'endommagement de la structure.

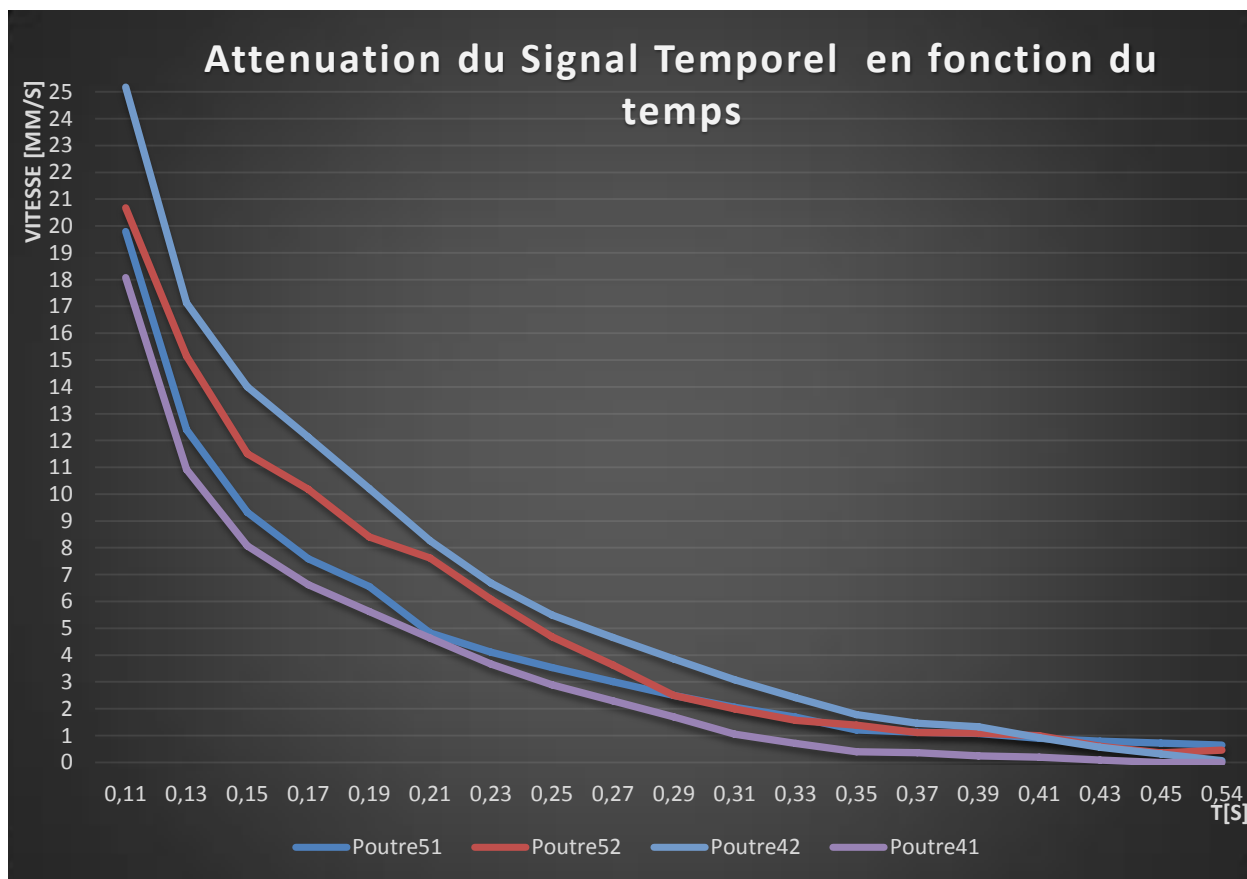
Nous comparons quatre cas (fig.4) en précisant leur spectre après la transformation de Fourier et ensuite l'image thermique pour chacun des cas. Chaque poutre ont 4m de hauteur, nous avons divisé en deux parties égaux dont la notation poutre 41 et poutre 42 représentent successivement les deux parties. Nous avons placé le capteur au milieu de chaque partie. Cette notation est valable sur toutes les poutres.

En lisant la figure 4, la courbe se superpose en descendant du meilleur état vers la plus mauvaise, c'est-à-dire la poutre 42 et 52 ne présentent pas assez d'anomalie que les deux autres.

**Figure 4.** Evolutions de l'atténuation du signal temporel avec l'endommagement de la structure (cas 4 poteaux).

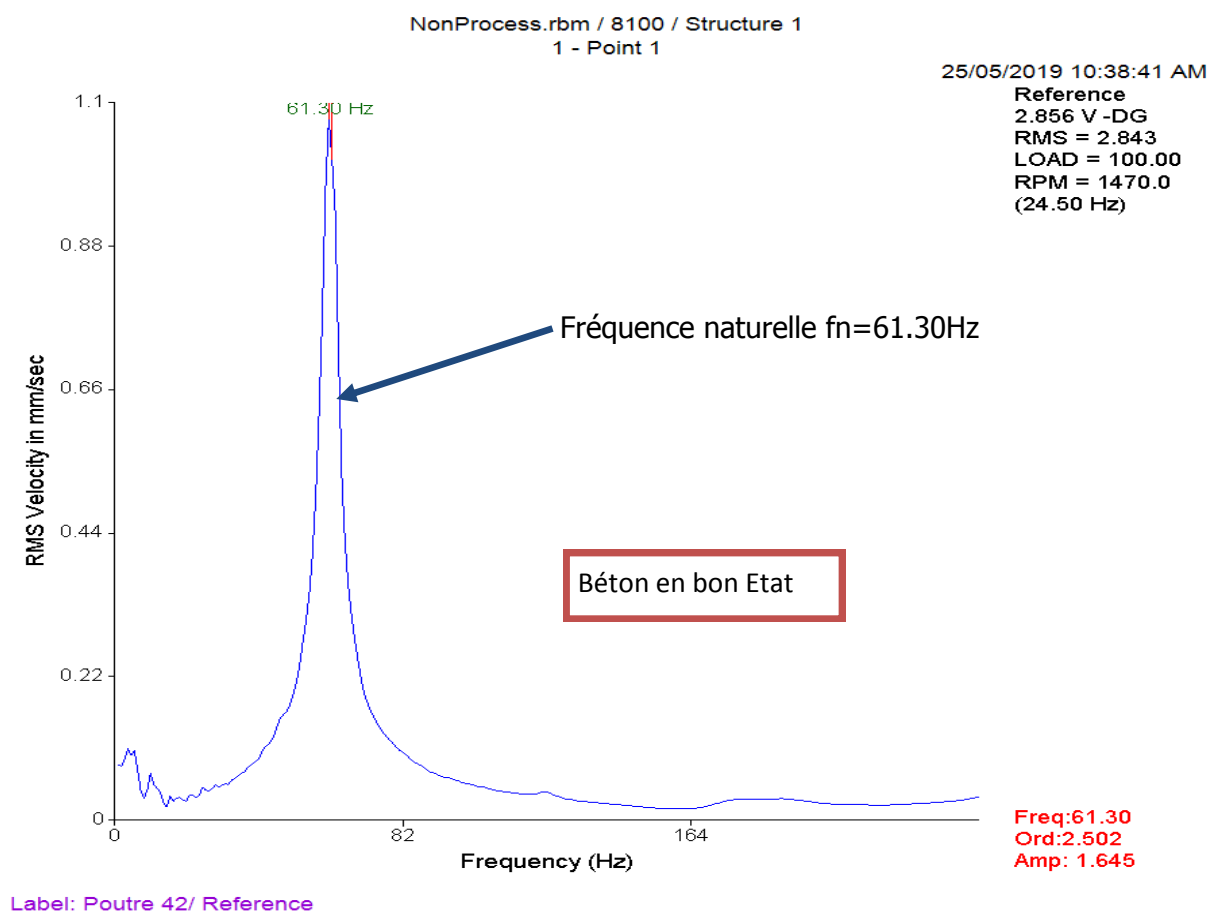
On constate la présence d'une fréquence prédominante à 61.30 Hz (fig.5), (fig.6), et cela nous permet de remonter aux coefficients de la poutre 42 résumé dans le tableau 2 ci-dessous. Pour la poutrelle ces valeurs sont résumées dans le tableau 1 suivant.

**Figure 5.** Spectre de la poutre 42.

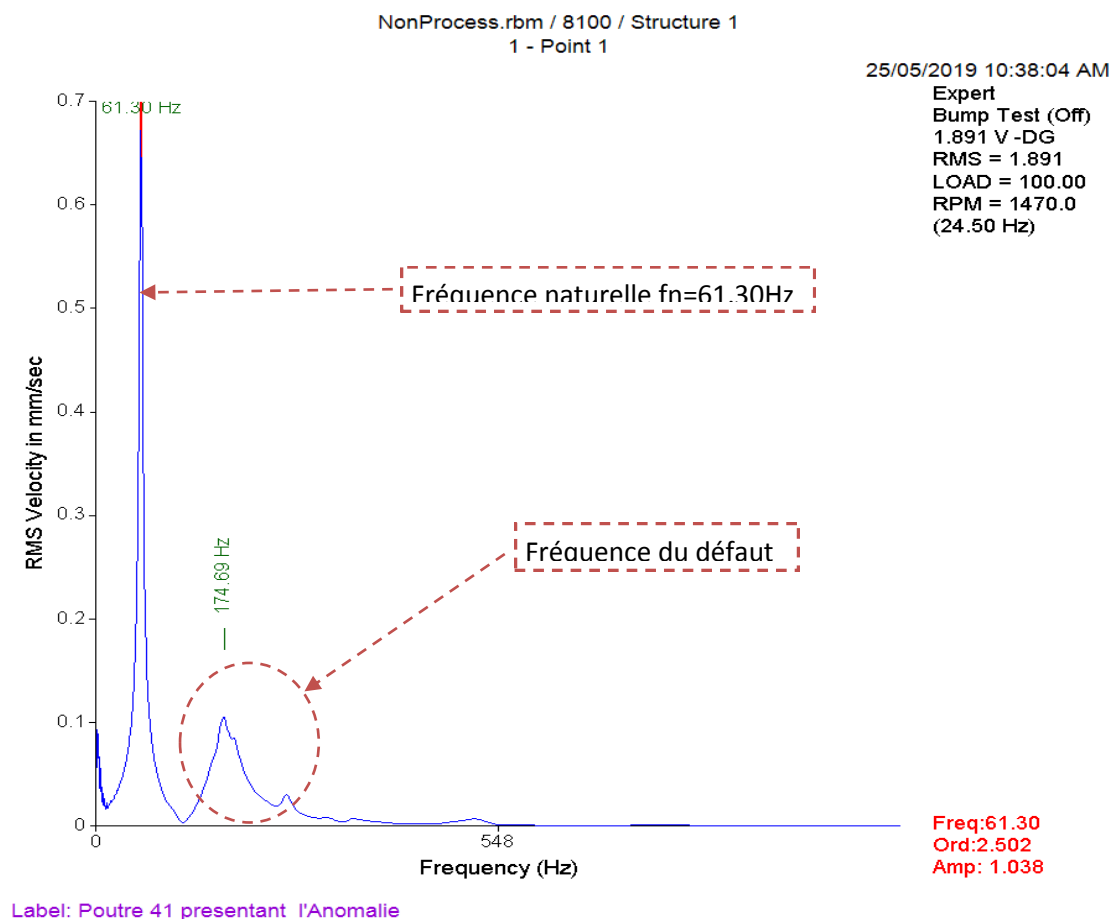
Les plus mauvais ici en termes de degré d'évolution de l'endommagement sont les poutres 41 et 51, cette prédiction a été confirmée par leur spectre vibratoire (fig.5), (fig.6), (fig.7) et (fig.8). Ces constatations seront validées par l'image thermographie (fig.9), (fig.10), (fig.11) et (fig.12) dans le paragraphe 3.2.

**Figure 6.** Spectre de la poutre 41 en mauvais état.

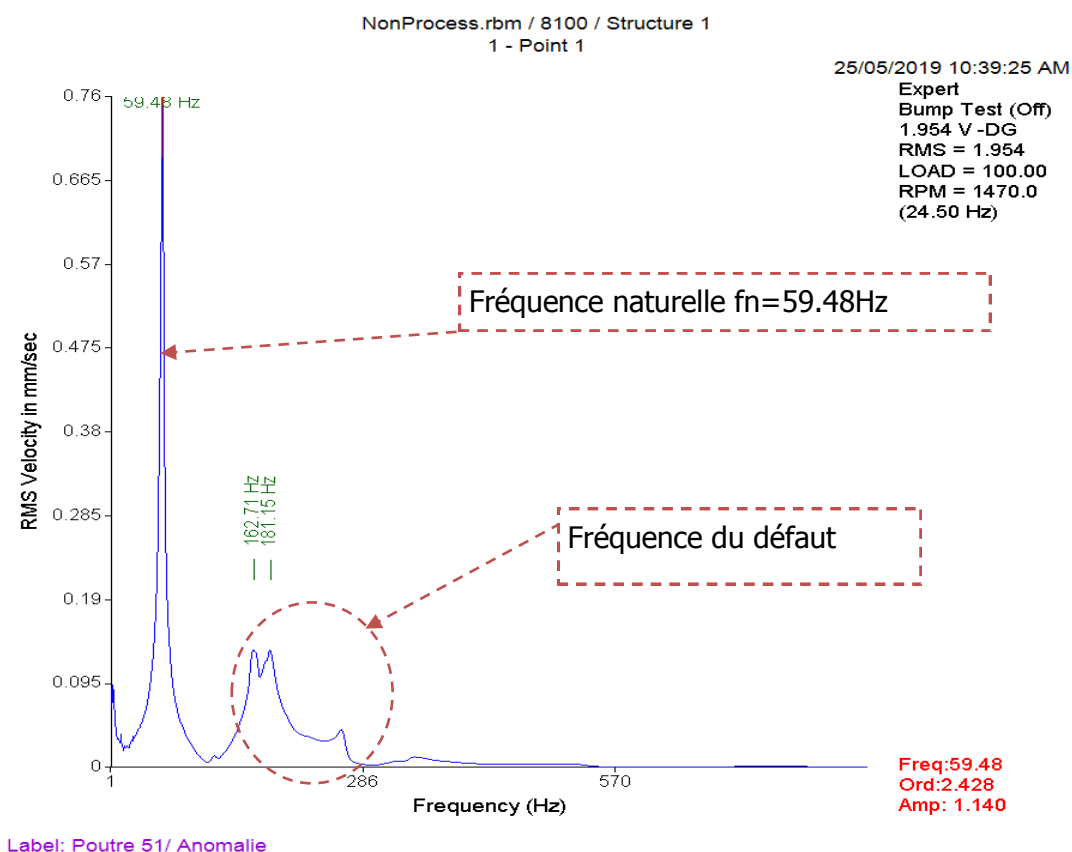
**Figure 7.** Spectre de la poutre 51 en mauvaise état.

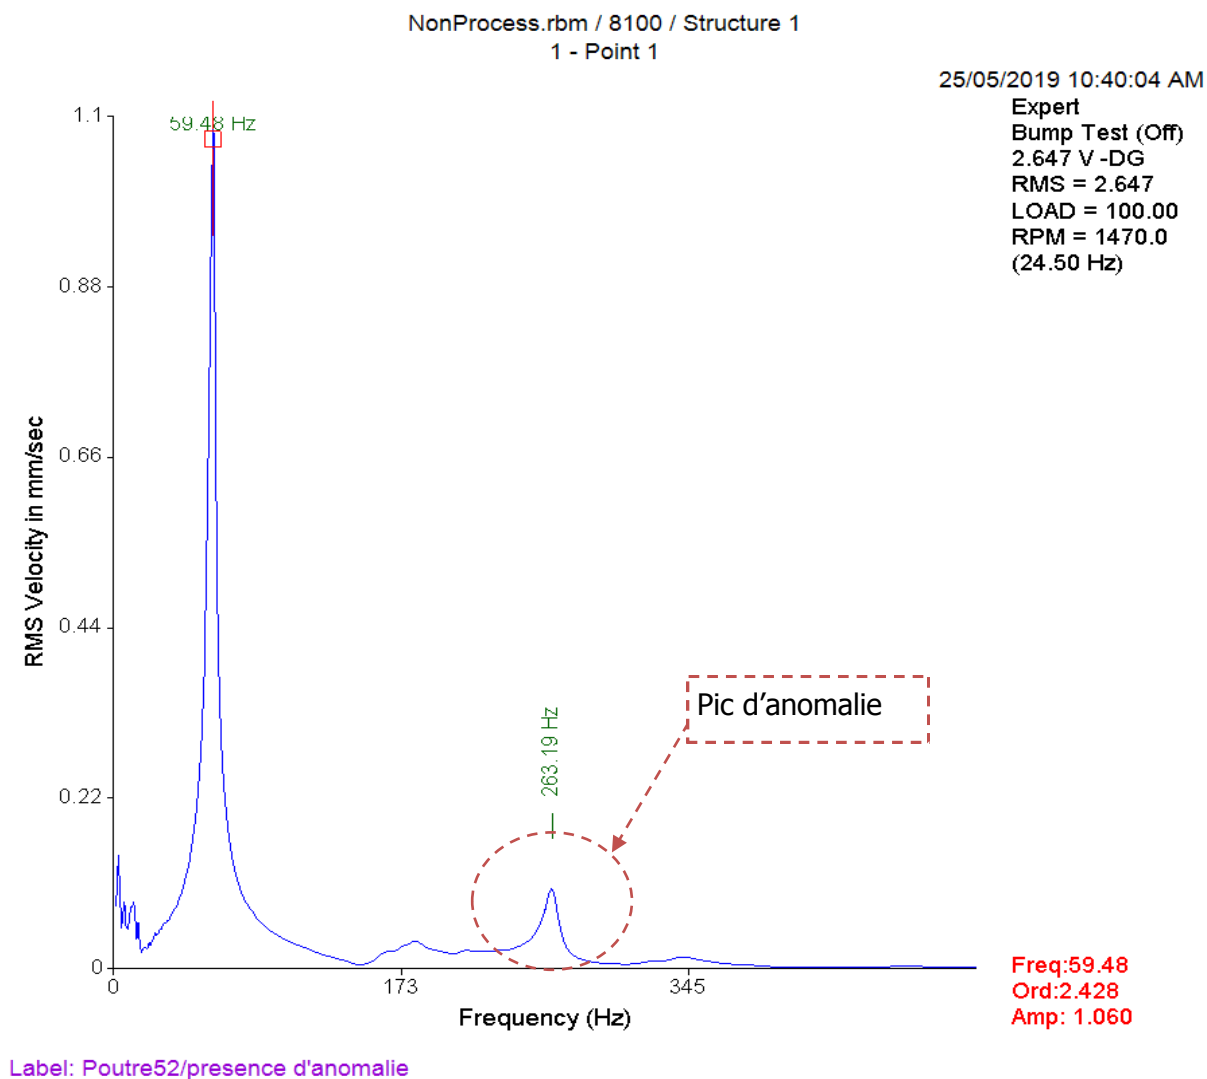
**Figure 8.** Spectre de la poutre 52 en mauvaise état.

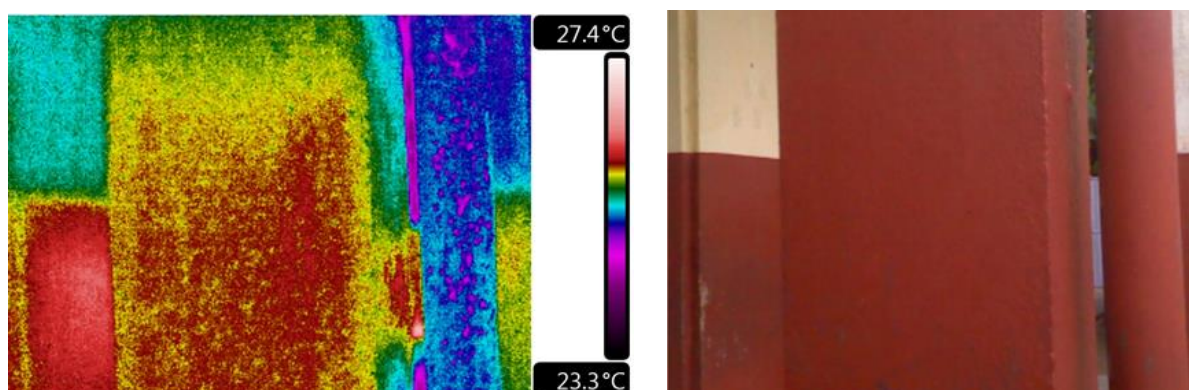
**Figure 9.** Image thermique de la poutre 41.

L'analyse des images thermiques pour toutes les poutres (fig.9), (fig.10), (fig.11) et (fig.12) montrent qu'il y a la présence des anomalies dans les zones auscultées où le spectre de la vibration représente une bosse dans le spectrogramme. Nous reprenons le cas des poutres 41, 42, 51,52 dont leur état respectif est déjà détecté dans les paragraphes précédents.
