# ETUDES GEOLOGIQUE ET RECOMMANDATION TECHNIQUES POUR UN EVENTUEL NOUVEAU TRACE PLAN DE LA PORTION DE ROUTE QUI RELIE FES A MY YAACOUB (NORD MAROC)

## GEOLOGICAL STUDIES AND TECHNICAL RECOMMENDATIONS FOR AN EVENTUAL NEW TRACK MAP OF THE PORTION OF ROAD THAT CONNECTS FES TO MY YAACOUB (NORTH MOROCCO)

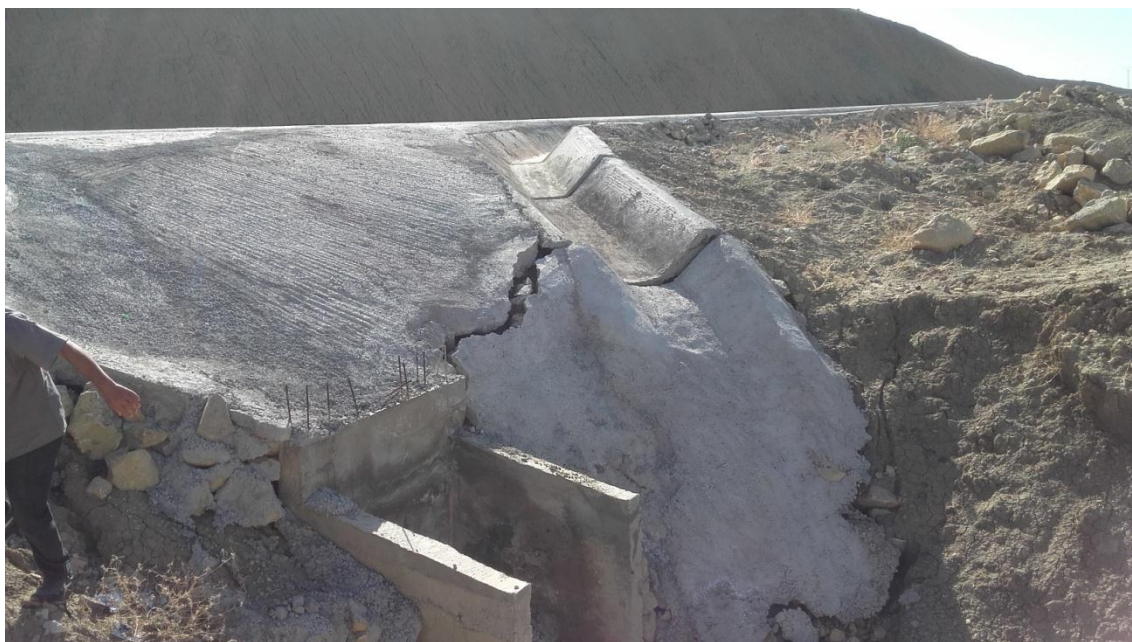
**Figure 2 :** La figure montre le cas de fissurations et d'effondrement des accotements suite à l'érosion à la sortie d'un exutoire mal protégé.

Ainsi, ce processus différentiels de gonflement provoque des déséquilibres statiques qui se manifestent par des fissurations qui apparaissent souvent vers le bord de chaussée et les accotements. Ce phénomène s'accroît sous l'effet du trafic, qui affecte les bords de la chaussée du tronçon situé à quelques centaines de mètres avant l'arrivée à la ville de Moulay Yacoub. Les fissures qui s'observent sur le bord de la chaussée constituent ainsi des voies d'infiltration de l'eau de pluie, ce qui provoque un déséquilibre et donc un glissement ou effondrements de ces accotements (Fig. 2). La dégradation finit alors par affecter l'ensemble de la chaussée sous l'effet du trafic.

Ajoutons à cela, les eaux de ruissellements superficielles issues du drainage le long des chaussées qui s'accumulent au niveau des accotements non bétonnés. Ces derniers sont souvent directement en contact avec les matériaux instables des talus (Fig. 2). Cette situation fait augmenter le degré de leur érosion entraînant ainsi une diminution de la résistance de l'ensemble de la structure et exige un entretien permanent et coûteux. Autrement, la dégradation des accotements va se propager progressivement vers l'axe central de la chaussée.

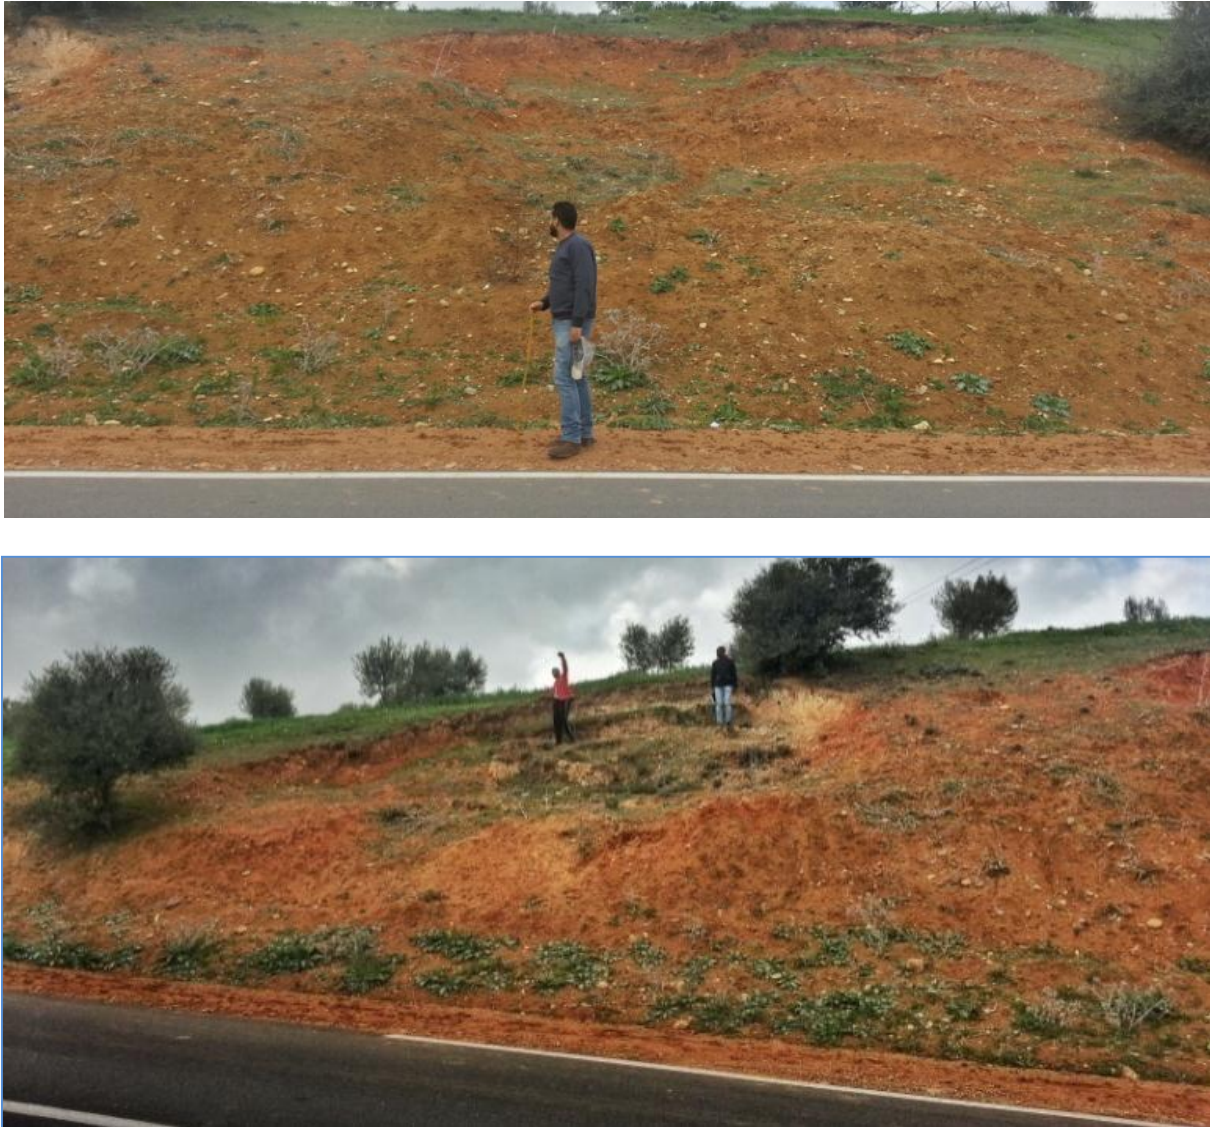
**Figure 4 :** Exemples de glissement de terrain sur pente le long du tracé actuel.

Des glissements ont déjà été constatés au niveau de cette portion de la route (Fig. 4). Il s'agit des mouvements de terrains qui ont causé par endroit, des arrachements de la chaussée et donc, à chaque fois, des réaménagements de zones affectées ou fragilisées [6]. Ils existent actuellement en bordure de cette route des empreintes de glissement de terrains témoignant de l'instabilité des sols au niveau de cette portion de la route (Fig.2). Ces glissements sont engendrés en particulier par les ruissellements des eaux non canalisés. Elles sont également liées à la nature argileuse et peu consolidée des formations superficielles dans cette zone et à la forte saturation des sols en eau pendant les saisons très humides.

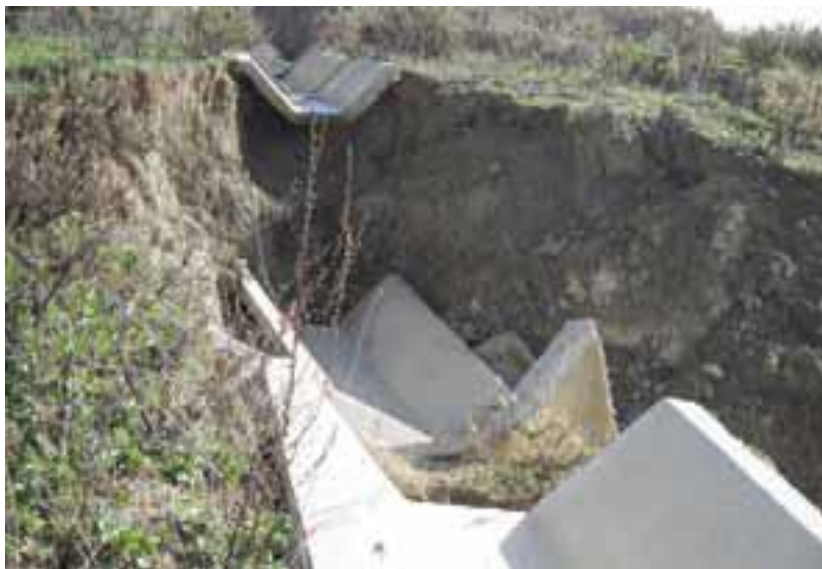
**Figure 5 :** La figure presente le ravinement par les eaux d'un exutoire mal protégé.

Pour s'assurer d'un meilleur drainage des eaux de pluie au niveau de la chaussée. Les fossés doivent être prévus assez largement pour remplir leur rôle. Une pente minimum est donc nécessaire. Un revêtement des fossés est recommandés afin d'éviter des ravinements qui risqueraient de détruire les accotements des chaussées. Les exutoires dans lesquels se vident les eaux recueillies par les fossés latéraux doivent être canalisés jusqu'au fond de vallées. Pour éviter l'érosion, voir les glissements de terrain par les eaux de ruissellement (Figs. 5 et 6), les canaux ou fossés de décente sur pentes doivent être étanche (Fig. 7).

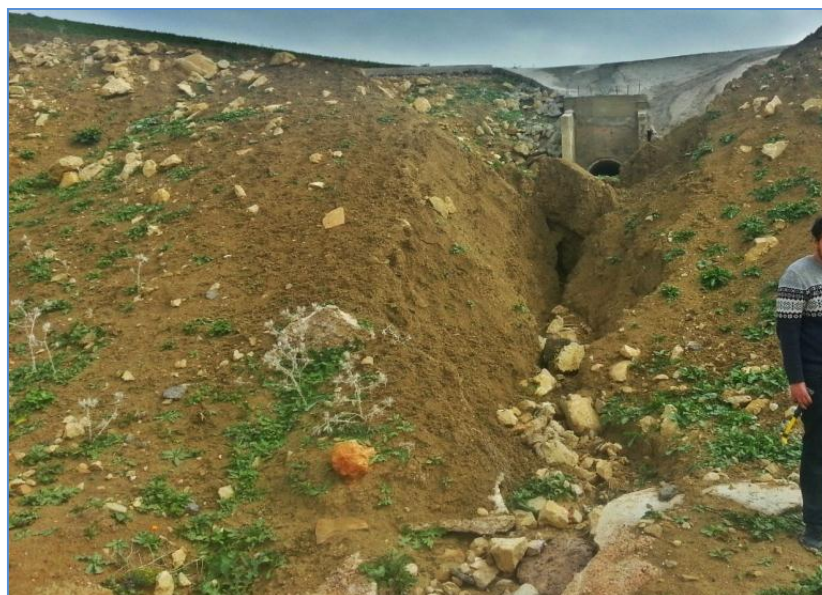
**Figure 6 :** La figure montre l'érosion et ravinement par ruissellement en saison pluviale de terrain argileux sur pente.

Afin d'éviter d'éventuels rejets des eaux de drains (Fig. 6), causes de ravinements des accotements ou même de mouvements de terres de part et d'autre de la route, les exutoires dans lesquels se vident les eaux recueillies par les fossés latéraux doivent être canalisés jusqu'au fond de vallées afin d'éviter l'érosion voir glissement de terrain par les eaux de ruissellements.

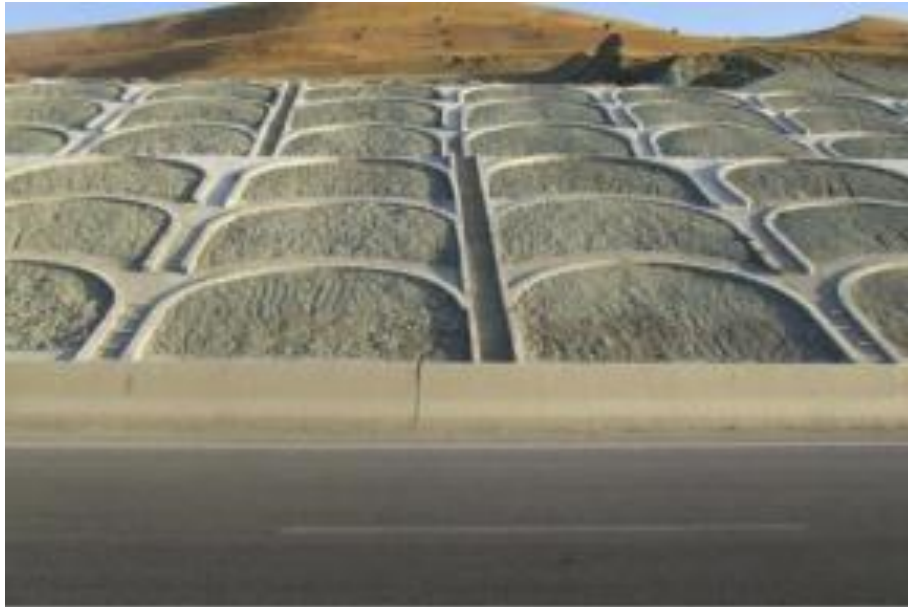
**Figure 9 :** La figure montre un exemple d'arcades avec fossés bétonnés.

Pour éviter l'érosion des talus internes dus au déblayage de cette portion de la route, on propose de les stabiliser par éléments rigides, dont par exemple l'utilisation des arcades bétonnées antiérosives (Fig. 9). Cette technique permettra de minimiser les effets d'érosion par ruissellements pluviales [9]. Une autre solution, plus écologique et moins coûteuse contre l'érosion hydrique peut être envisagée : c'est le cas de reboisement des talus de cette portion de la route par des espèces d'arbres adaptées à ce type de sols afin de leur donner une meilleure cohésion (Fig. 10).

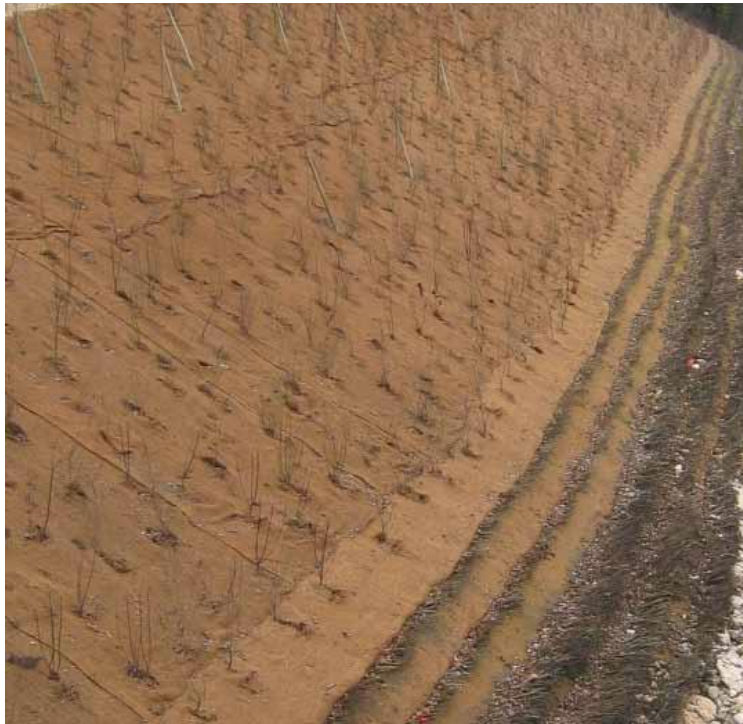
**Figure 10 :** La figure présente un exemple de boisement de talus antiérosif à recommander.
